عوامل مؤثر بر طول عمر گنبدهای بتنی مسلح (پوسته‌ایی)

چکیده

Effective Factors on Durability of Reinforced Concrete Domes

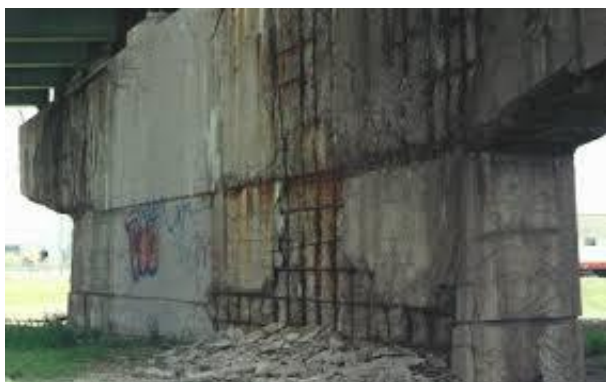
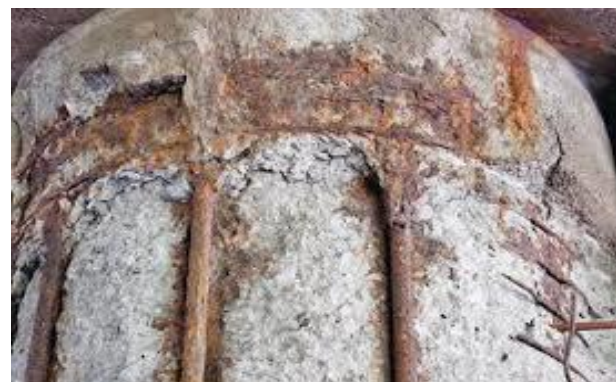
شکل ۲- اثرات خوردگی میلگرد در بتن پوشش سازه‌های بتن آرمه

اثرات خوردگی میلگرد در بتن از نظر مقاومت سازه چندان تعیین کننده نیست ولی از نظر شکل ظاهر بسته به نوع بنا می‌تواند دارای اهمیت‌های متفاوتی باشد به عنوان مثال خرابی‌هایی که در شکل ۲ نشان داده شده اند صورت ظاهری بتن را از بین برده است که این چنین مشکلاتی هویت بناهای پوسته‌ای را زیر سوال برده و هزینه بسیار بالا و فن آوری خاصی را برای ترمیم می‌طلبد فلذا توجه به نکات اجرایی خاص می‌تواند از بروز همچون مشکلاتی جلوگیری کند.

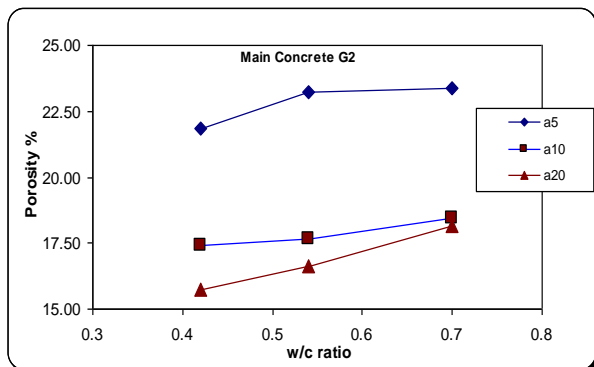
شکل ۵- رابطه بین تخلخل بتن و نسبت آب به سیمان (W/C) در بتن اصلی

تخلخل بتن پوشش و اصلی تابعی از نسبت آب به سیمان، حداکثر اندازه سنگدانه و نسبت ضخامت بتن پوشش به حداکثر اندازه سنگدانه (C/a) ظاهر شد. همانطوری که در شکل های ۵ و ۶ نشان داده شده است، برای اندازه مشخص سنگدانه‌ها و ضخامت پوشش بتنی روی میلگردها، تخلخل بتن پوشش و بتن اصلی به صورت تقریباً خطی نسبت به W/C تغییر می کند. دلیل این افزایش در تخلخل به طور واضح تغییرات مربوط به فضای اشغالی توسط آب آزاد اولیه نسبت به سیمان در مخلوط های مختلف با کارایی مشخص می باشد. به نظر میرسد اختلاف تخلخل ملاحظه شده برای نسبت آب به سیمان مشخص در شکل های فوق مربوط به تخلخل خود سنگدانه‌ها باشد جذب آب دانه های ریز خیلی بیشتر تر از دانه های بزرگ تر هست (جدول ۲).

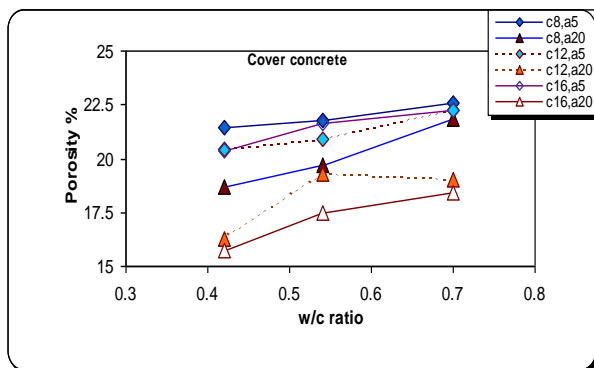
شکل ۶- رابطه بین تخلخل بتن و نسبت آب به سیمان (W/C) در بتن پوشش میلگردها

همانطوری که در شکل‌های ۶ و ۹ نشان داده شده است، نسبت آب به سیمان در تخلخل و نفوذ پذیری بتن بسیار موثر ظاهر شده است.

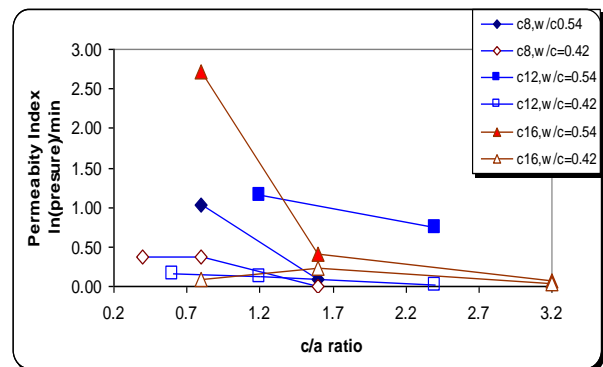
شکل ۸- تغییرات نفوذ پذیری بتن پوشش نسبت به نسبت ضخامت بتن پوشش به اندازه سنگدانه (c/a) با توجه به نسبت آب به سیمان (w/c)

همانطور که در شکل ۸ قابل تشخیص است، برای نسبت های c/a کوچکتر از $1/6$ ، نفوذ پذیری بتن پوشش برای نسبت آب به سیمان های استفاده شده، به شدت تابع نسبت ضخامت بتن پوشش روی میلگردها به اندازه حداکثر سنگدانه مصرفی میباشد. و این امر نشان میدهد برای کاهش نفوذ پذیری بتن پوشش و افزایش ماندگاری سازه های بتن آرمه مخصوصا پوسته ها که ممکن است در معرض نفوذ آب و در نتیجه یخ زدن و آب شدن و یا خطر خوردگی میلگرد قرار گیرند و ضخامت پوشش بتنی کمتری دارند بایستی به اندازه حداکثر دانه مصرفی توجه ویژه ایی شود.

بزرگ تر از ۱/۶ تقریبا نفوذ ناپذیر می گردد. همچنین ملاحظه می گردد که تغییرات نفوذ پذیری پوشش بتن نیز نظیر تخلخل آن برای مقادیر c/a کوچکتر از ۱/۶ به شدت تحت تأثیر این نسبت قرار می گیرد و با کاهش نسبت c/a افزایش قابل ملاحظه ای دارد. و تقریبا روند تغییرات آن نسبت به c/a مشابه تغییرات تخلخل پوشش بتنی میگردد ها میباشد.

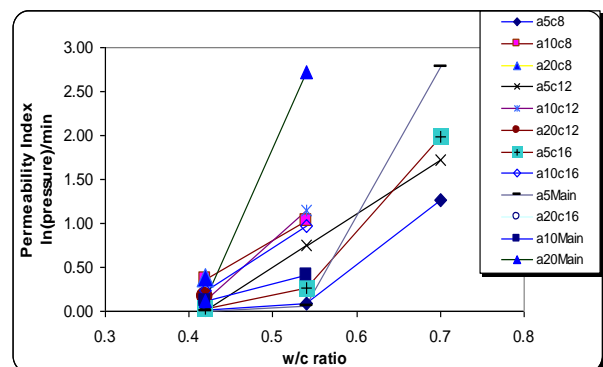
شکل ۹- تغییرات نفوذ پذیری بتن نسبت به نسبت آب به سیمان (w/c) در بتن اصلی و بتن پوشش با در نظر گرفتن اندازه حداکثر دانه

شکل ۹ نشان می دهد که نفوذ پذیری بتن پوشش و اصلی تحت تاثیر نسبت آب به سیمان بتن مصرفی بوده و مقدار آن برای نسبت های آب به سیمان بالاتر از $0/55$ به شدت افزایش پیدا می کند و این نسبت به عنوان یک نقطه بحرانی برای کیفیت بتن های مصرفی از نظر نفوذ پذیری و در نتیجه دوام آن میباشد. و از طرفی دیگر با کاهش نسبت آب به سیمان تا نسبت $0/4$ نفوذ پذیری به حداقل می رسد طوری که برای نسبت ضخامت پوشش به اندازه سنگدانه

بر اساس نتایج آزمایش های نفوذ پذیری شکل ۹، بتن ساخته شده با حداکثر اندازه دانه های درشت ۵ میلی متر و نسبت W/C برابر با ۰/۴۲ دارای کمترین نفوذ پذیری بوده اند بنابراین تخلخل چنین مخلوط بتنی می تواند کمترین اثر را در مقدار خوردگی نظیر ترک خوردگی داشته باشد. اگر به طور محافظه کارانه فرض نماییم که تخلخل بتن در این حالت خاص هیچ نقشی در مقدار خوردگی نظیر ترک خوردگی ندارد، با مقایسه ی سایر نتایج با نتایج مربوط به این حالت می توان نقش مقاومت بتن پوشش و تخلخل بتن پوشش را در مقدار خوردگی نظیر ترک خوردگی به طور نسبی ملاحظه نمود. دلایل مربوط به فرض فوق عبارتند از:

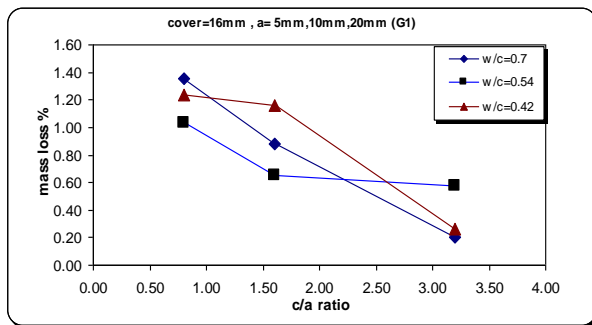
شکل ۱۱- رابطه بین مقدار خوردگی میلگرد مورد نیاز ترک خوردگی بتن پوشش و نسبت c/a : میلگرد کناری با قطر 8mm و $c/d=2$

سیمان در شکل ۱۱ نشان داده شده است. در حالی که برای هر نسبت آب به سیمان با تغییر اندازه سنگدانه مصرفی مقاومت مخلوط بتنی تقریباً ثابت نگهداشته شده است ولی طبق نتایج آزمایشهای انجام گرفته با افزایش نسبت c/a مقدار خوردگی مورد نیاز خوردگی بتن پوشش به شدت کاهش یافته است و این امر میتواند به نقش پررنگ تخلخل بتن در مقدار خوردگی میلگرد نظیر ترک خوردگی بتن پوشش ربط داده شود. چرا که نتایج قسمت های قبلی نشان داد که با افزایش c/a تا 1.6 تخلخل بتن پوشش به شدت کاهش مییابد و فضای خالی کمتری در اختیار محصول خوردگی قرار داده و در نتیجه مقدار خوردگی مورد نیاز میلگرد برای ترک خوردگی را کاهش میدهد. شیب منفی زیاد روند تغییرات نیز حاکی از اثر زیاد تخلخل بتن در مقدار خوردگی مورد نیاز ترک خوردگی میباشد.

اثر نسبت c/a به مقدار خوردگی مورد نیاز برای ترک خوردگی با در نظر گرفتن اندازه های مختلف سنگدانه ها و نسبت آب به

در مخلوط فوق مقاومت بتن پوشش حداکثر نقش را در مقدار خوردگی نظیر ترک خوردگی در مقایسه با سایر نمونه ها داشت. همانطوری که در شکل‌های ۱۱، ۱۲ و ۱۳ ملاحظه می گردد، نتایج حاصل از کلیه ی آزمایش های سری های $G1$ ، $G2$ ، نشان می دهند که نسبت W/C در حدود ۰،۵۴ نسبت مهمی است که در مقادیر بیش از آن تخلخل بتن در مقدار خوردگی نظیر ترک خوردگی عامل تعیین کننده و حاکم می باشد. بر طبق نتایج آزمایشی در جداول ۳ و ۴، مقدار خوردگی نظیر ترک خوردگی در نمونه های با دانه های درشت ۵ میلی متر و نسبت c/d برابر با ۱/۵، برای نسبت W/C برابر با ۰/۴۲ در آزمایش های $G1$ ، $G2$ به ترتیب ۰،۲۱٪ و ۰،۴۲٪ می باشد در صورتی که مقادیر فوق در نسبت $W/C = 0.7$ به ترتیب برابر با ۱،۳٪ و ۱،۱۶٪ می باشد. این نشان می دهد که نقش تخلخل در نتایج فوق نسبت به نقش مقاومت بتن پوشش حداقل ۳ الی ۶ برابر می باشد. با مقایسه ی سایر نتایج

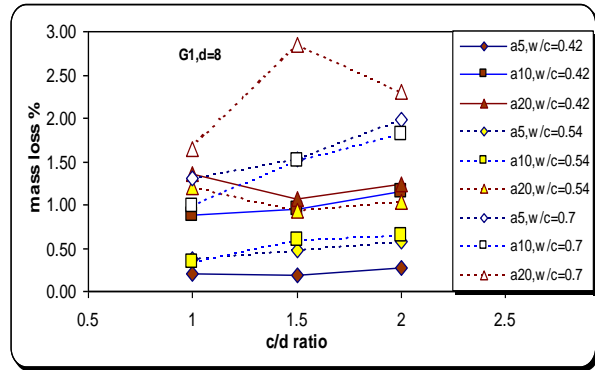
شکل ۱۰- رابطه بین مقدار خوردگی میلگرد مورد نیاز ترک خوردگی بتن پوشش نسبت به c/d در نمونه های با میلگرد کناری 8mm با در نظر گرفتن اندازه حداکثر سنگدانه ها و نسبت آب به سیمان

اثر نسبت c/d به مقدار خوردگی مورد نیاز برای ترک خوردگی با در نظر گرفتن اندازه های مختلف سنگدانه ها، نسبت آب به سیمان و ضخامت پوشش بتنی در شکل ۱۰ نشان داده شده است.

همانطوری که در شکل ملاحظه می شود با توجه به ثابت بودن قطر میلگرد افزایش نسبت c/d به معنی افزایش مقاومت بتن پوشش می باشد. نتایج بدست آمده از آزمایش ها نشان میدهند که برای نمونه بتنی با نسبت آب به سیمان و اندازه حداکثر سنگدانه مشخص با افزایش c/d مقدار خوردگی منجر به ترک خوردگی بتن پوشش نیز افزایش می یابد ولی این افزایش در اکثر موارد چندان زیاد نمی باشد. و این نشانگر اثر نه چندان زیاد مقاومت بتن پوشش روی مقدار خوردگی مورد نیاز پوشش بتنی میلگردها میباشد. و این استدلال زمانی روشنتر میگردد که ملاحظه شود در نمونه $a5, w/c=0.42$ ، با وجود بالا تر بودن کیفیت آن نسبت سایر نمونه ها، مقدار خوردگی نظیر ترک خوردگی بتن پوشش از همه نمونه ها کمتر بوده و با افزایش پوشش بتن تغییر قابل لمسی نداشته است.
