## بررسی میدانی و ریزساختاری آسیب پذیری اسکله‌های بتنی مسلح در برابر نفوذ یون کلرید در محیط دریایی خلیج فارس (مطالعه موردی: اسکله بندرعباس)

این پژوهش باهدف بررسی پایایی و تحلیل علل خرابی و آسیب پذیری سازه های بتنی اسکله بندرعباس با نگرش ریزساختاری و درشت ساختاری انجام شده است. اسکله مورد مطالعه که در سال های ۱۹۹۶-۱۹۹۷ میلادی احداث گردیده، از نوع شمع و عرشه بوده و جزء سازه های متداول در بنادر خلیج فارس محسوب می شود که به ویژه به دلیل امکان عبور آب از زیر سازه، از نظر طراحی منحصر به فرد می باشند.

## Field and Microstructural Investigation of the Vulnerability of Reinforced Concrete Wharves to Chloride Ion Penetration in the Marine Environment of the Persian Gulf

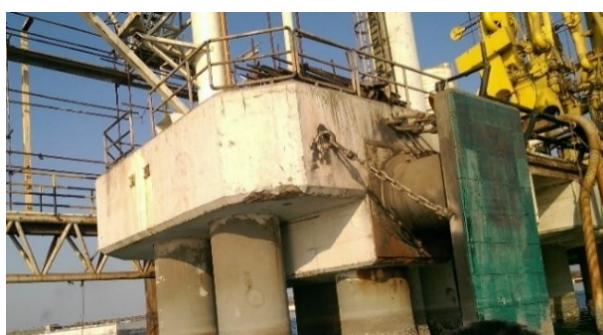
شکل ۲- نمونه ای از اجزای اصلی اسکله مورد مطالعه a: دلفین ها، b: شمع ها

۱. دلفین ها: سازه هایی برای پهلوگیری کشتی ها که نیروهای پهلوگیری و باد را تحمل می کنند. این دلفین ها معمولاً به صورت چند شمعی طراحی می شوند (شکل ۲-۲a)).
۲. شمع ها: شمع های استوانه ای بتنی که نیروهای قائم را تحمل کرده و بر روی آن ها دلفین ها و عرشه بتنی قرار می گیرند (شکل ۲-۲b)).

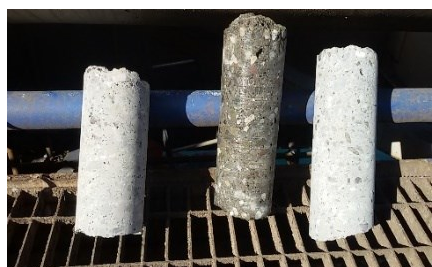
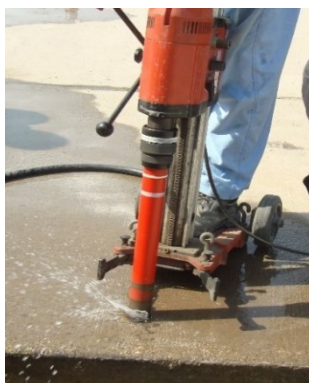
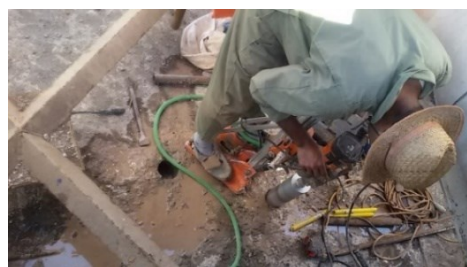
شکل ۴- مغزه‌گیری از دلفین و شمع با استفاده از دستگاه مغزه گیر

برای انجام آزمایش تعیین درصد یون کلر، مغزه‌هایی با قطر ۵ و ۱۰ سانتی‌متر از سازه‌های مختلف اسکله (دلفین‌ها و شمع‌ها) با استفاده از دستگاه مغزه گیر تهیه شده است (شکل ۴). نمونه‌ها از نقاط بحرانی سازه شامل سه دلفین با بیشترین آسیب‌دیدگی و هشت شمع از مناطق مختلف (شماره ۱ تا ۸) جمع‌آوری شده‌اند (جدول ۴).

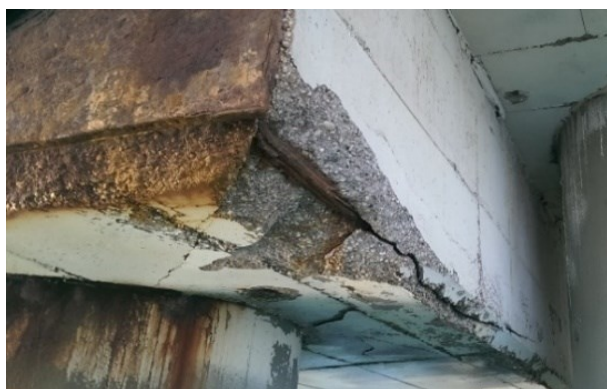
مشاهدات میدانی وضعیت سازه نشان داد که بخش‌های وسیعی از سازه دچار خرابی‌های متوسط تا شدید شامل پبله کردن بتن، قلوه کن شدن، ریزش پوشش بتن و خوردگی آرماتورها شده است. آثار زنگ‌زدگی در محل ترک‌ها و نفوذ عوامل خوردنده به داخل بتن به وضوح قابل مشاهده است (شکل ۵).

شکل ۵- a: ریزش پوشش بتن دلفین؛ b: زنگ‌زدگی آرماتور
